Sanieren im Kreislauf

Die Genossenschaft Herzetappe 10 hat ein denkmalgeschütztes Bauernhaus in Wald (ZH) konsequent nachhaltig saniert. Sie setzte auf Handwerk, Naturbaustoffe und ein alternatives Wohnkonzept.

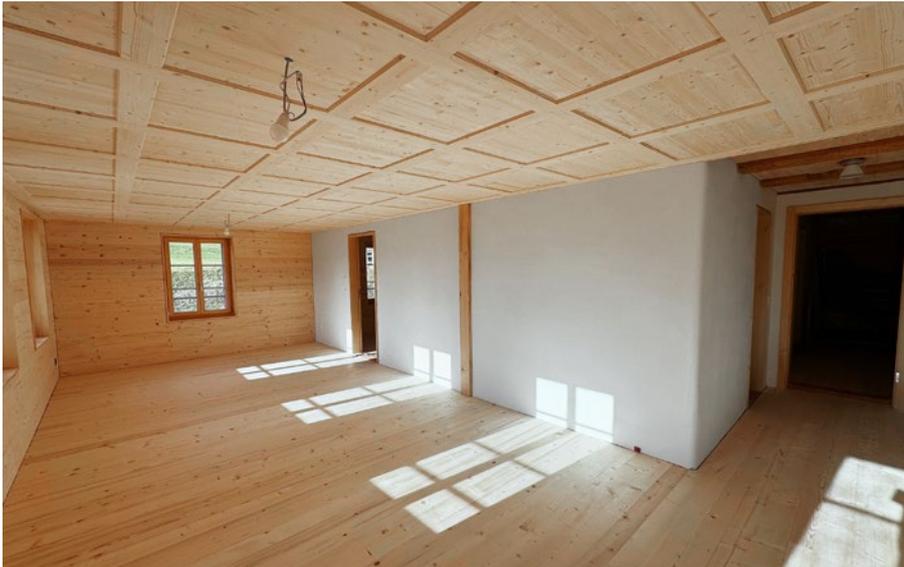
Keine Folgekosten für kommende Generationen: Bei der Sanierung kamen ausschliesslich regionale Naturbaustoffe wie Mondholz, Lehm, Schafwolle oder Hanf zum Einsatz.

der sichtbar gemacht und eine Holztragwand eingebaut. Um die Böden zu begründen und die Geschosshöhen zu vergrössern, wurden die alten Geschossbalken geteilt und an neuen Trägern fixiert. Alle Innenwände wurden mit Lehmplatten verkleidet und mit Lehm verputzt und die Innenseiten der Aussenwände mit Täfer aus regionalem Mondholz verkleidet. In den Bädern kam Quarzit zum Einsatz. In den oberen Geschossen wurde mit Holzfasern und Hanf gedämmt; eine Schicht Schafwolle unter der Täferverkleidung unterstützt heute das Raumklima. Zudem wurden die Fenster aus lokalem Mondholz geschnitten, die alten Fenstergewände aus Sandstein durch neue ersetzt und der Dachraum ausgebaut.

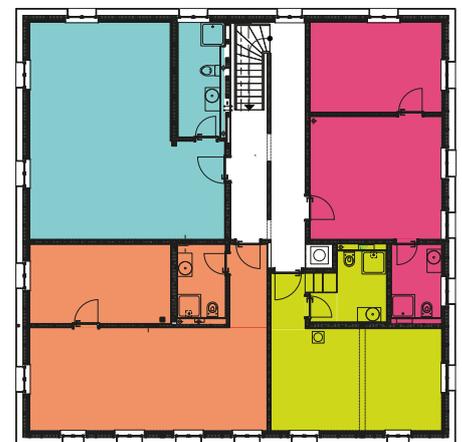
Grundrisse von vier Clustern im Obergeschoss

ordnungen dem Vorhaben einen Strich durch die Rechnung. So kam die Idee auf, das Projekt als Einfamilienhaus mit einzelnen Wohneinheiten umzusetzen. Entstanden ist nun ein Grosshaushalt mit neun Wohneinheiten, die 22 bis 46 Quadratmeter aufweisen und aus einem oder zwei Zimmern sowie einer Nasszelle bestehen. Gemeinsam genutzt werden neben der Küche ein grosser Wohn- und Essraum, das Dachgeschoss, ein Bad mit Sauna, ein Réduit im Erdgeschoss, ein Gemüse Keller, eine Werkstatt und der Garten. Die Umgebungsarbeiten werden in Kooperation mit den Mieter:innen umgesetzt.
